EKSPERTYZA NR 500.49.56

**EKSPERTYZA TECHNICZNA ORAZ REKOMENDACJE DOTYCZĄCE JEGO
EWENTUALNEJ ROZBUDOWY, MODERNIZACJI LUB ZMIANY SPOSOBU
UŻYTKOWANIA BASENU WRAZ Z URZĄDZENIAMI ZNAJDUJĄCEGO SIĘ
W BUDYNKU NR 5, 10. WOJSKOWEGO SZPITALA KLINICZNEGO
Z POLIKLINIKĄ SAMODZIELNEGO PUBLICZNEGO ZAKŁADU OPIEKI
ZDROWOTNEJ W BYDGOSZCZY UL. POWSTAŃCÓW WARSZAWY 5**

Warszawa, 25 kwietnia 2022

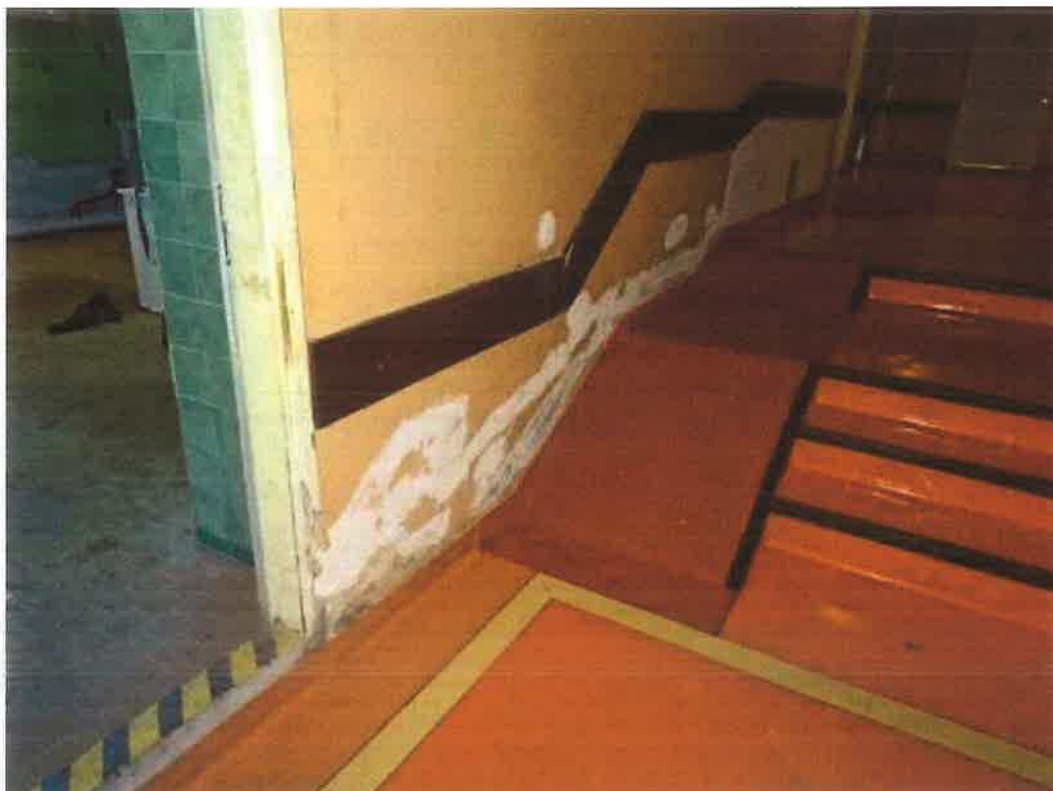
- Wysoka wilgotność niecki basenu od strony zewnętrznej oraz ścian piwnic świadczy o utrzymujących się podsiąkaniu (pomimo ok. 2 lat nie eksploataowania basenu konstrukcja jest nadal w stanie „mokrym”).

- Brak prawidłowego odwodnienia przestrzeni przy niecce basenu w podpiwniczeniu, co w długim okresie powodowało nasycenie wodą gruntu pod niecką basenu oraz powstanie silnego zawilgocenia ścian podziemia i żelbetowej niecki basenu.

Fot. 3. Zawilgocenie ściany w piwnicy

- Usunięcie przyczyn zawilgocenia ścian piwnic, co należy wykonać przez:
 - Wykonanie izolacji poziomej ścian w poziomie posadzki w piwnicy – zastosować iniekcje ciśnieniowe ścian za pomocą materiału penetrującego (np. Hydrostop-Iniekcynny, Remmers Kiesol C) po ich uprzednim osuszeniu metodą elektroosmozy. Sposób wykonania iniekcji (jednorzędowa/dwurzędowa, ciśnienie iniekcji, czas iniekcji) należy dobrać w zależności od wytycznych producenta dla odpowiedniej grubości murów.

- Wykonać izolację pionową od strony pomieszczenia basenu - izolacje kurtynowe ścian od strony przestrzeni pod basenem (ochrona ścian piwnic od wilgoci w gruncie). Można zastosować np. żel akrylowy Webac. Rozstaw otworów iniekcyjnych ok. 40 cm w pionie i poziomie. Inierkt pompować do momentu stwierdzenia wydostawania się środka uszczelniającego z sąsiednich otworów. Należy zwrócić uwagę, że metowa ta w związku z niejednorodnością materiału zasypkowego nie gwarantuje szczelności „po jednym podejściu” i należy przewidzieć konieczność kilkukrotnego powtarzania zabiegu.

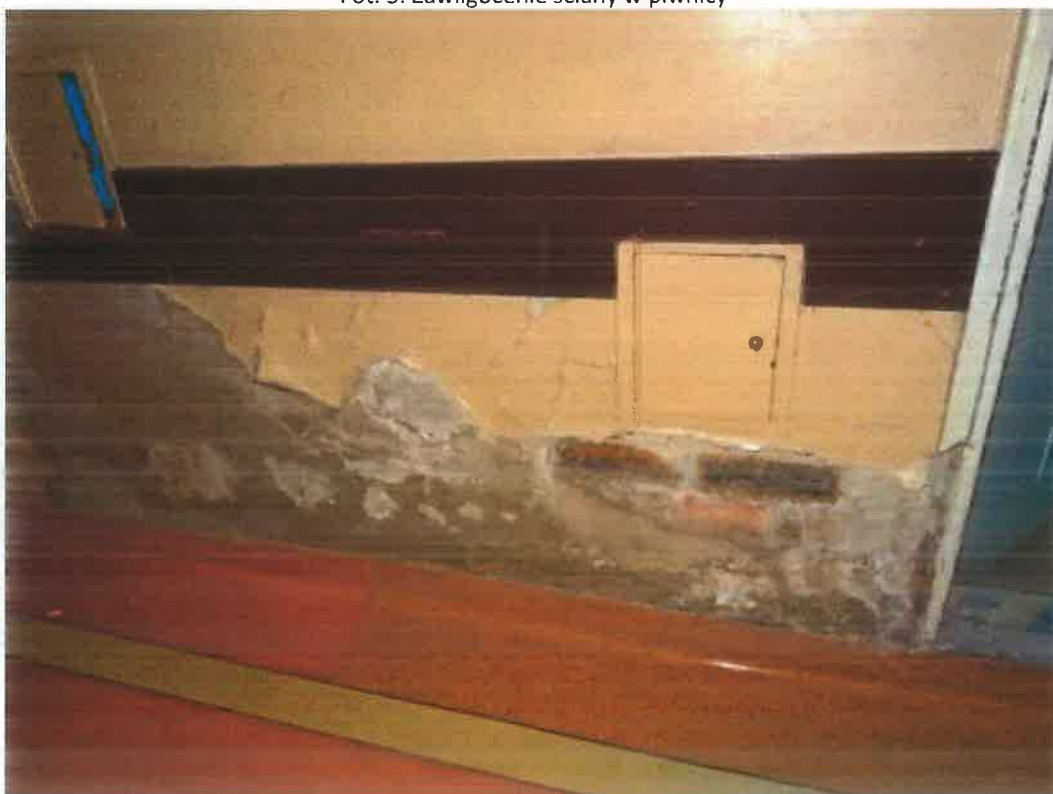
Fot. 4. Zawilgocenie ściany piwnicy

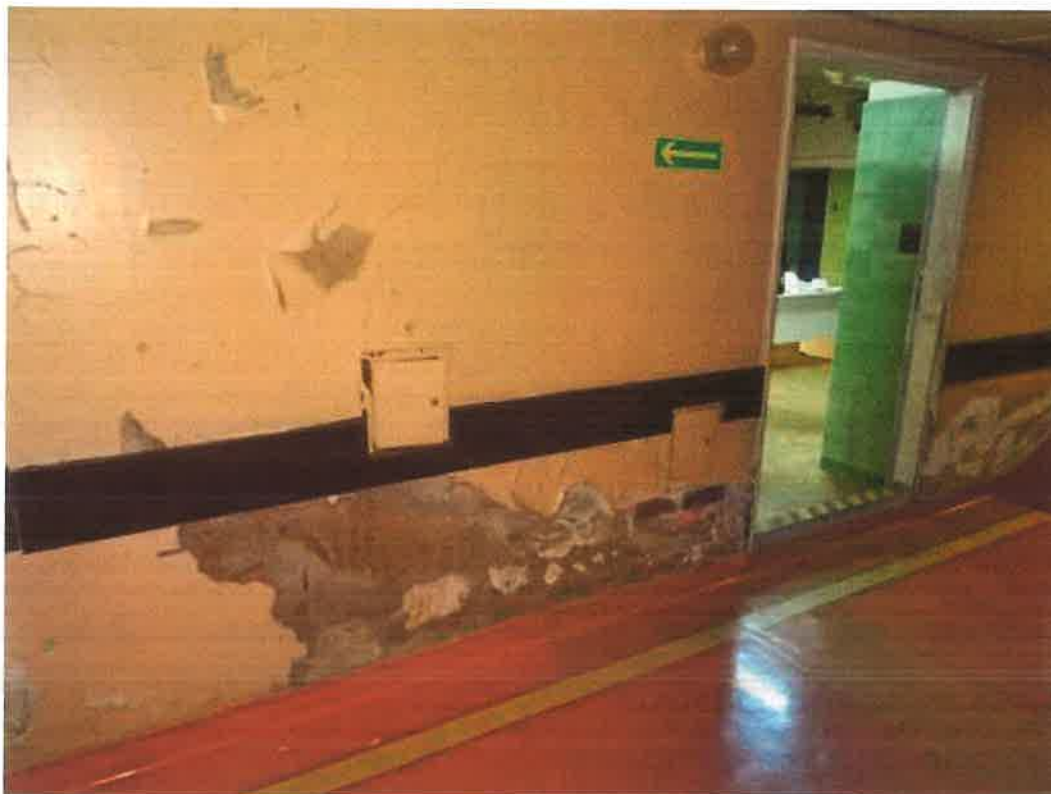
Fot. 5. Zawilgocenie ściany piwnicy

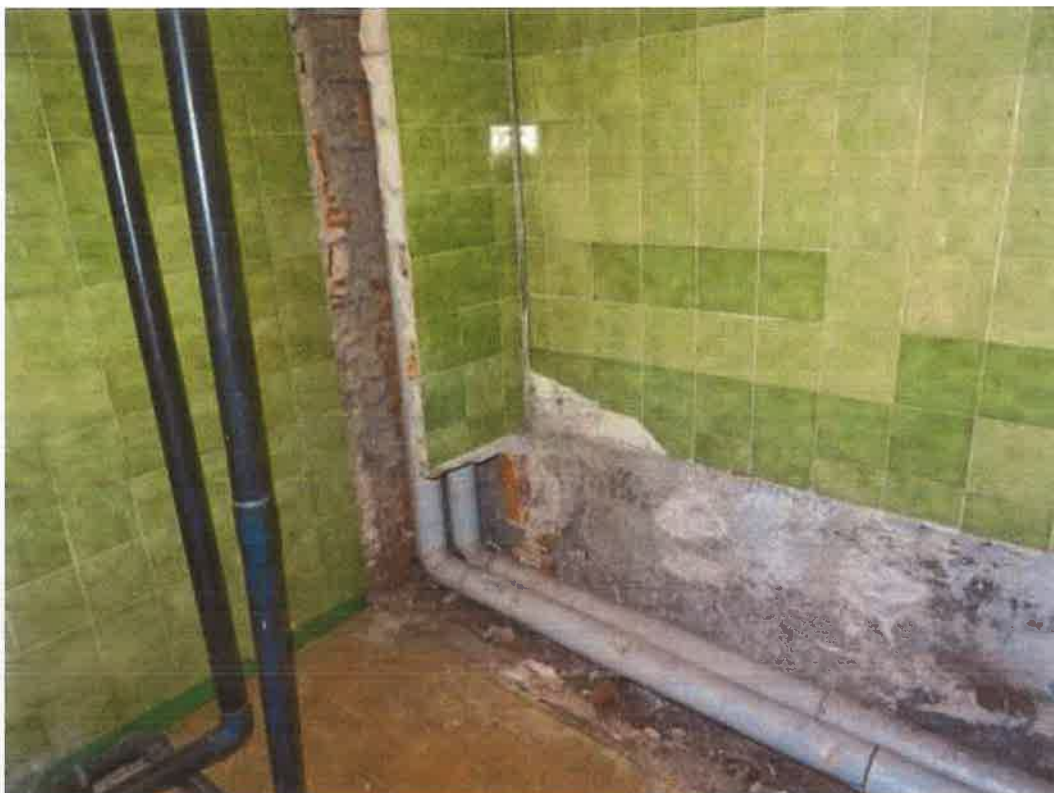
Fot. 7. Pomieszczenie technologii – uszkodzenia ścian

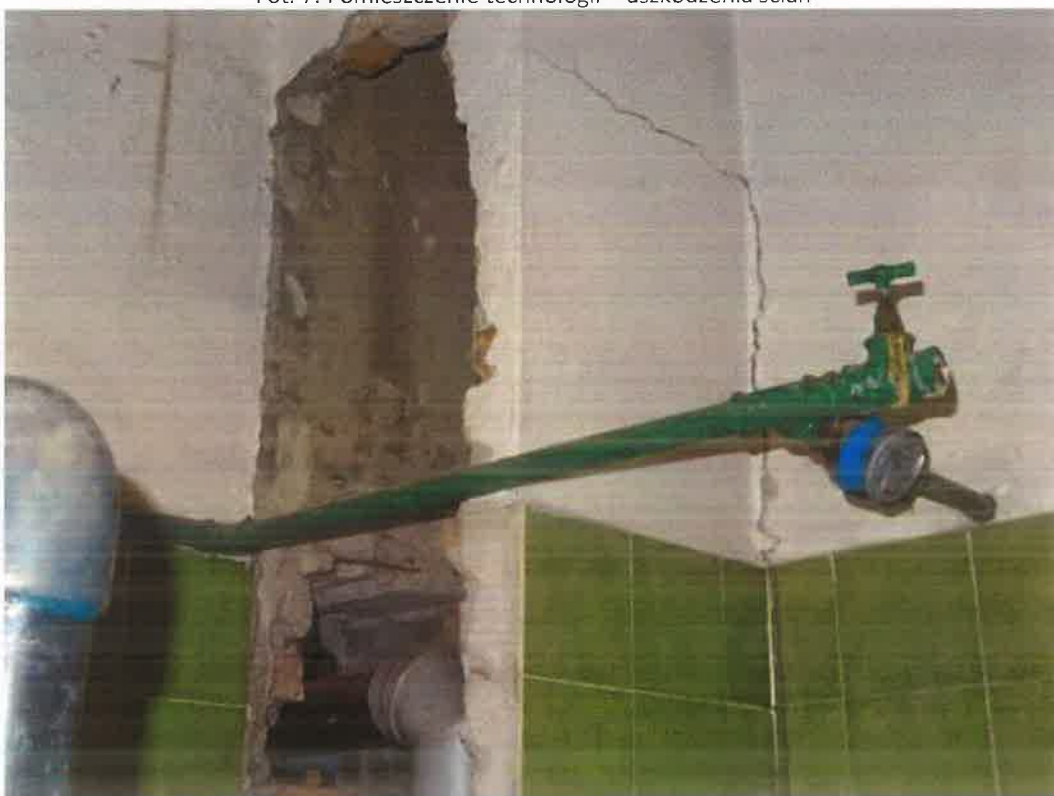
Fot. 8. Pomieszczenie technologii – uszkodzenia szachtu

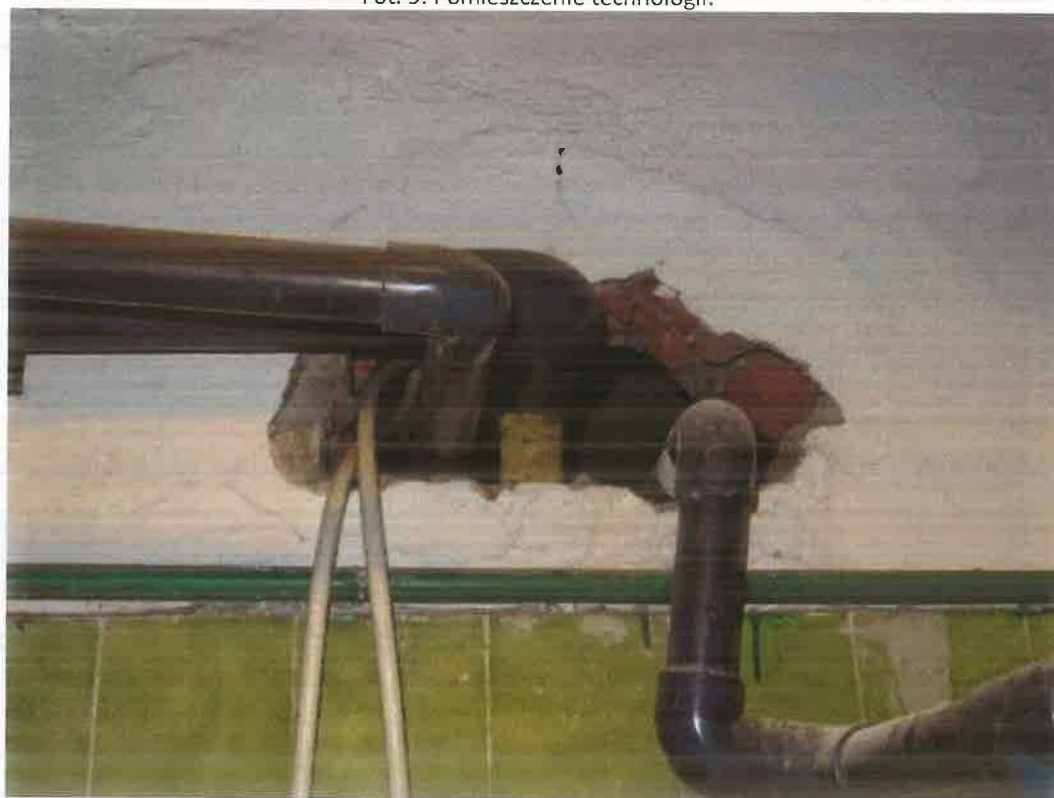
Fot. 10. Pomieszczenie technologii. Brak przejścia instalacyjnego

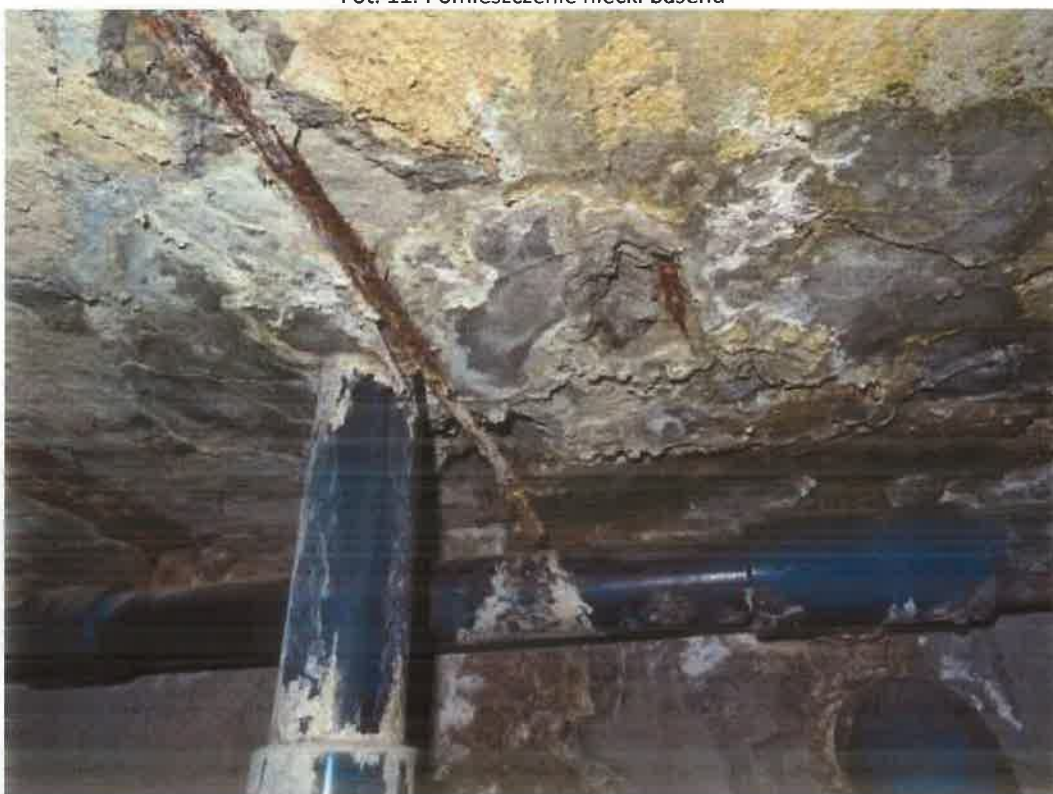
Fot. 12. Zacieki i uszkodzenia stropu

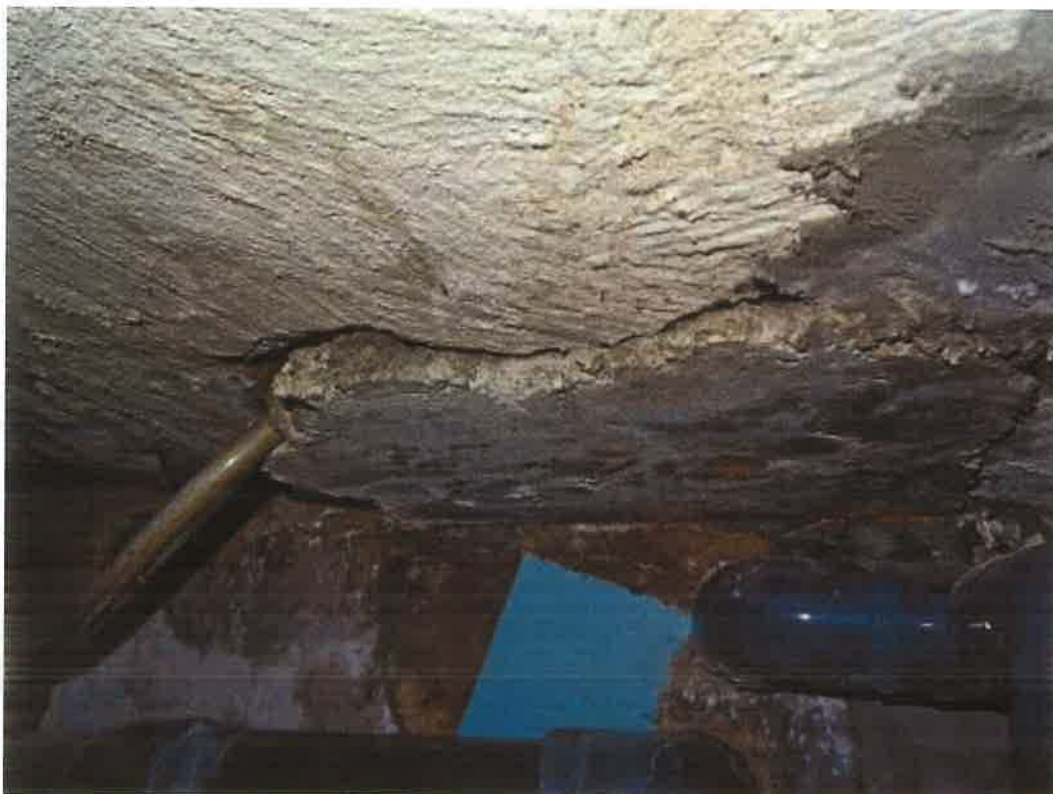
Fot. 13. Uszkodzenia stropu

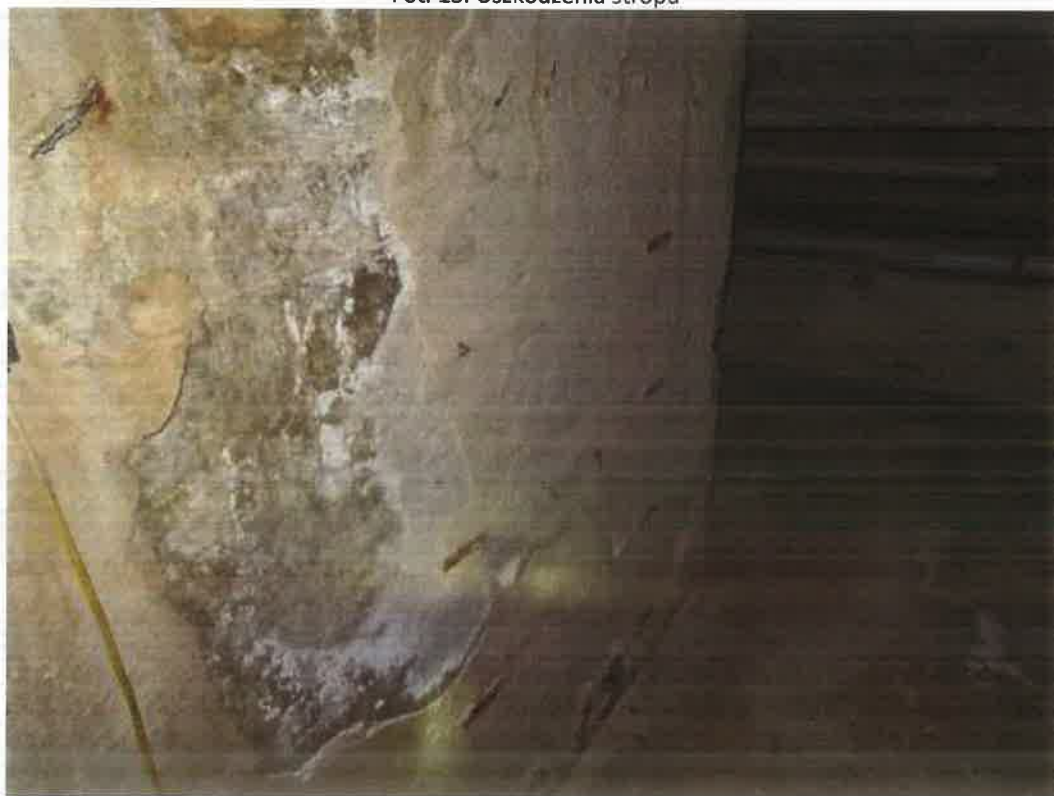
W wyniku wizji stwierdzono, że w ubiegłych latach z niecki basenu występowały liczne przecieki ze zdemontowanych częściowo króćców instalacji wodnej. Na betonie wystąpiły zacieki i wykwit węglanowe.

Fot. 14. Zacieki niecki basenu

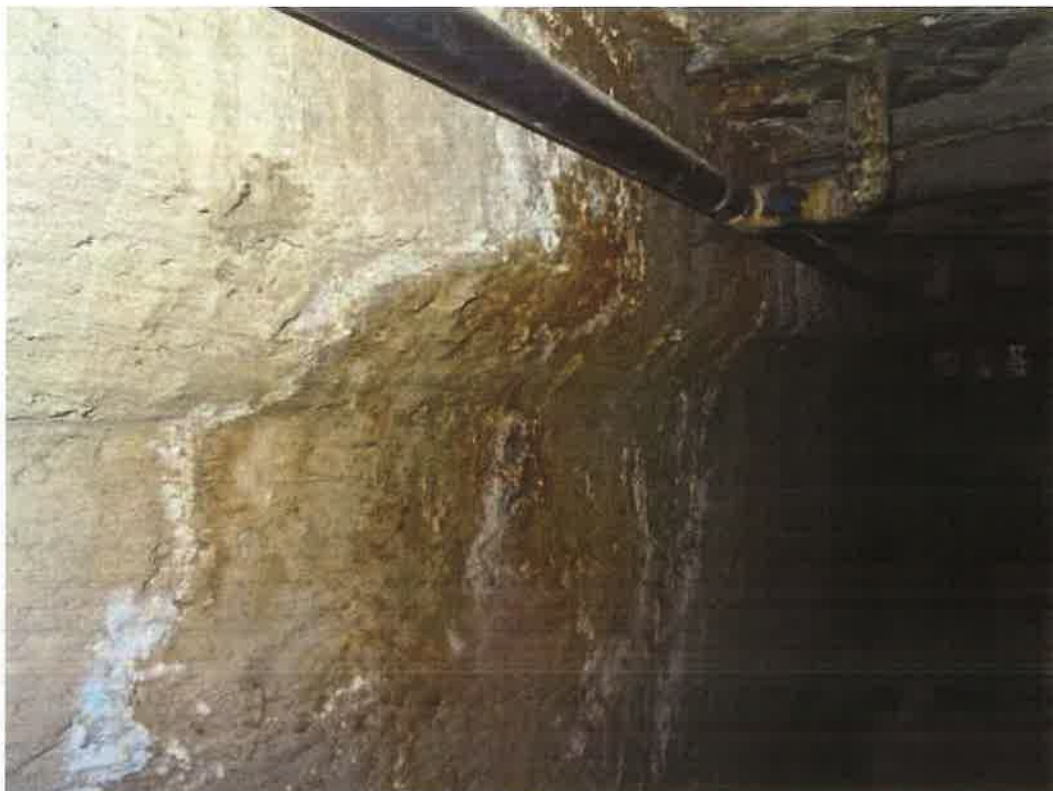
Fot. 15. Zacieki niecki basenu

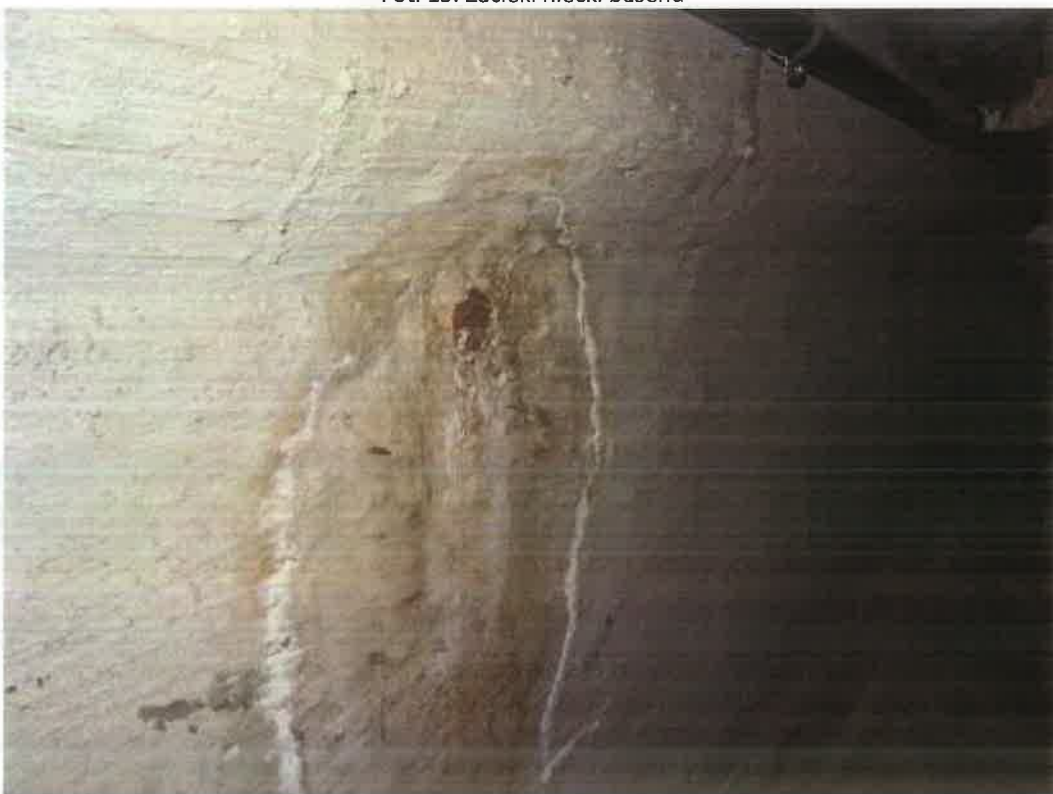
Fot. 16. Zacieki niecki basenu

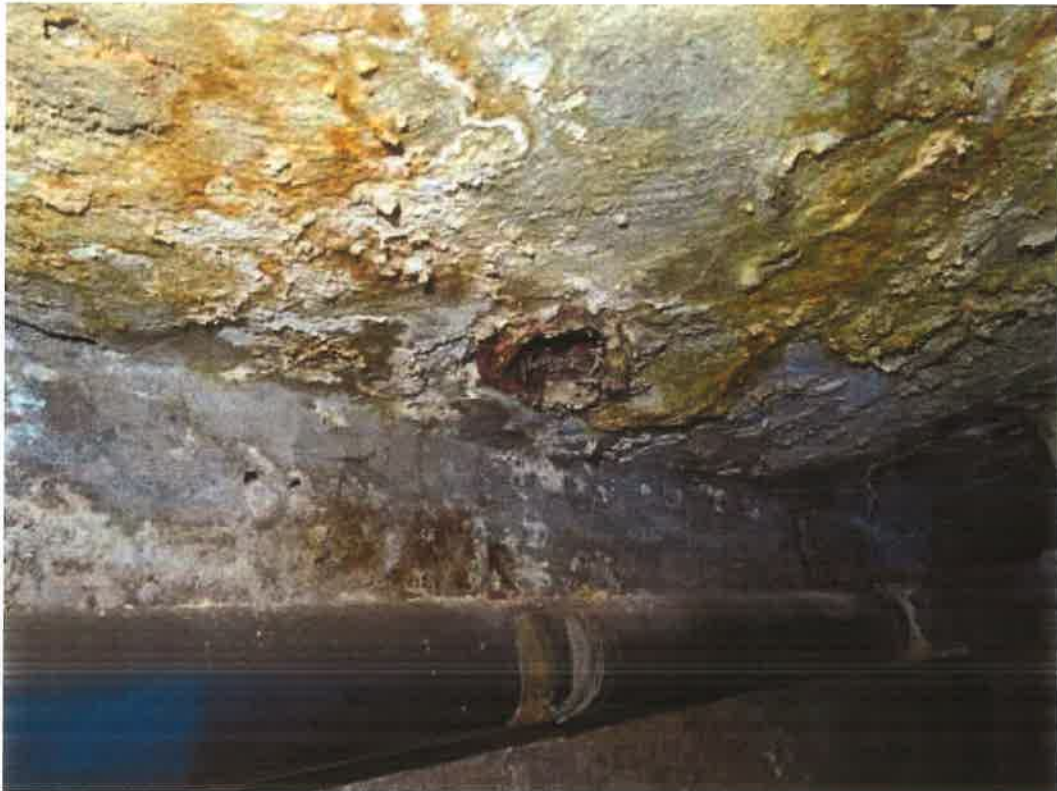
Fot. 17. Zacieki - strop i niecka basenu

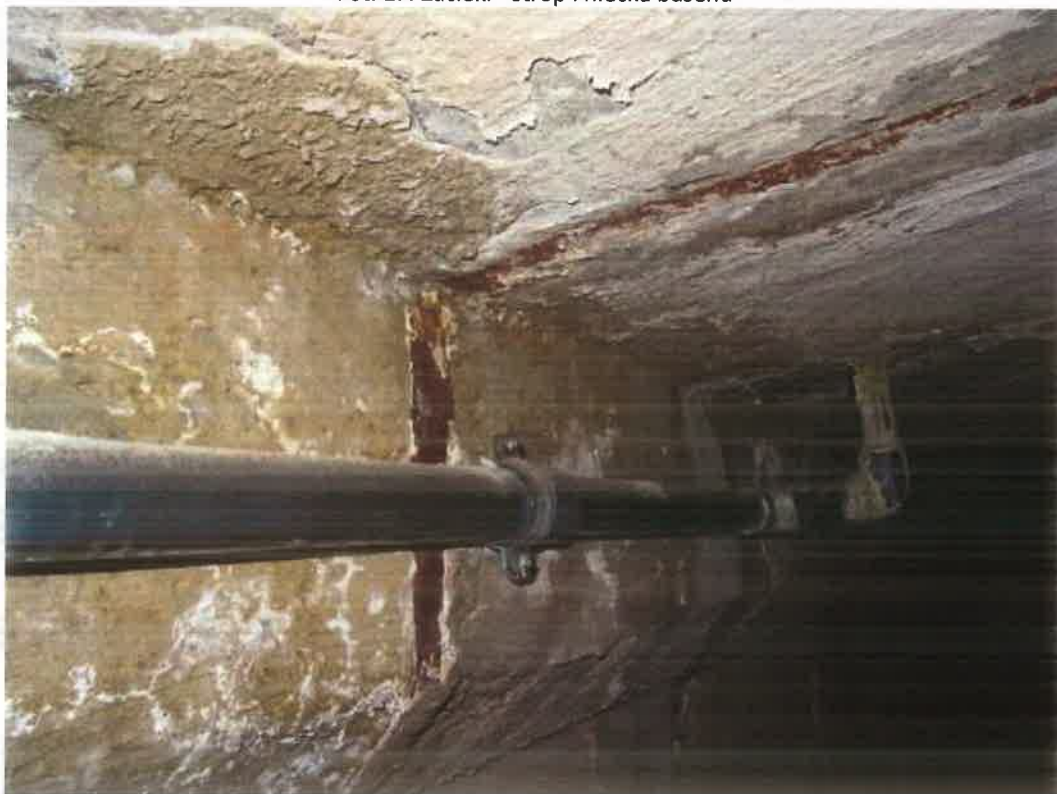
- Duża wilgotność w pomieszczeniu pod basenem w połączeniu z niską jakością powłok antykorozyjnych spowodowało silne skorodowanie stalowych belek stropowych podpierających prefabrykaty stropu nad piwnicą w pomieszczeniu basenu.

Fot. 18. Korozja elementów stalowych

- Wykonanie prawidłowej ochrony antykorozyjnej elementów stalowych podtrzymujących elementy prefabrykowane stropu nad piwnicą wokół basenu z wykonaniem prawidłowych izolacji przeciwwodnych i uszczelnień przejść instalacyjnych. Należy zastosować cynkową ochronę katodową belek stalowych.

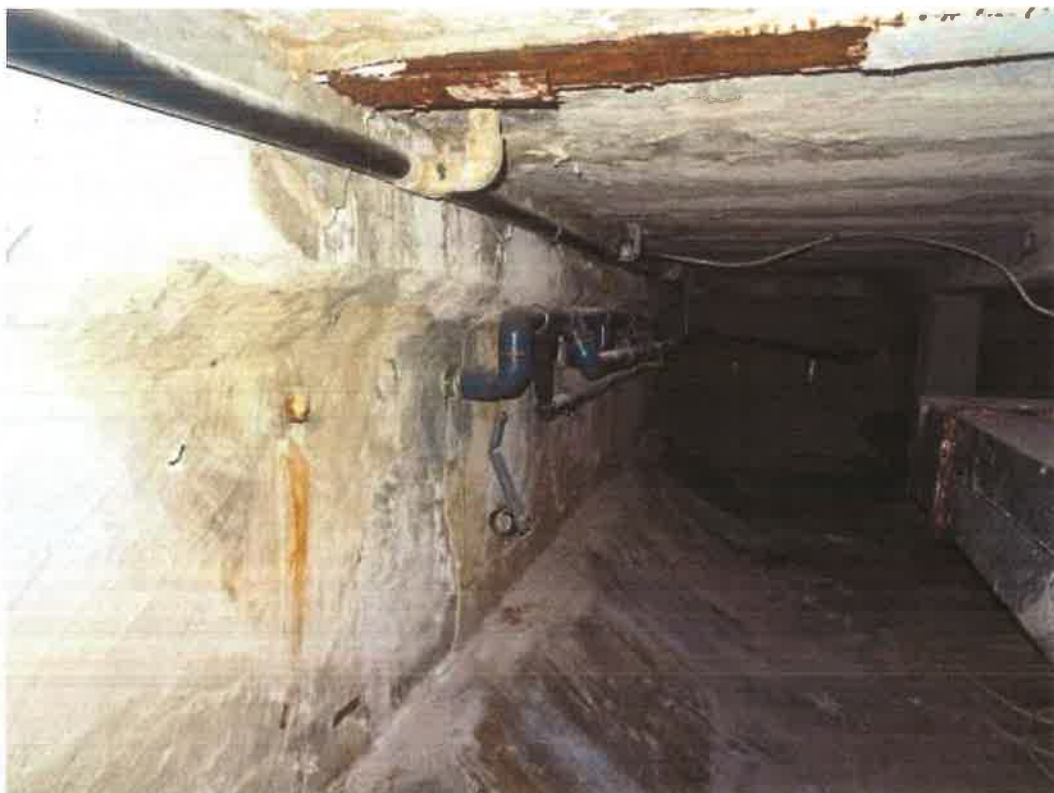
Przestrzeń wokół niecki basenu nie jest wyposażona w instalację odwadniającą.

Fot. 19. Wylewka wokół basenu – brak odwodnienia, spadki

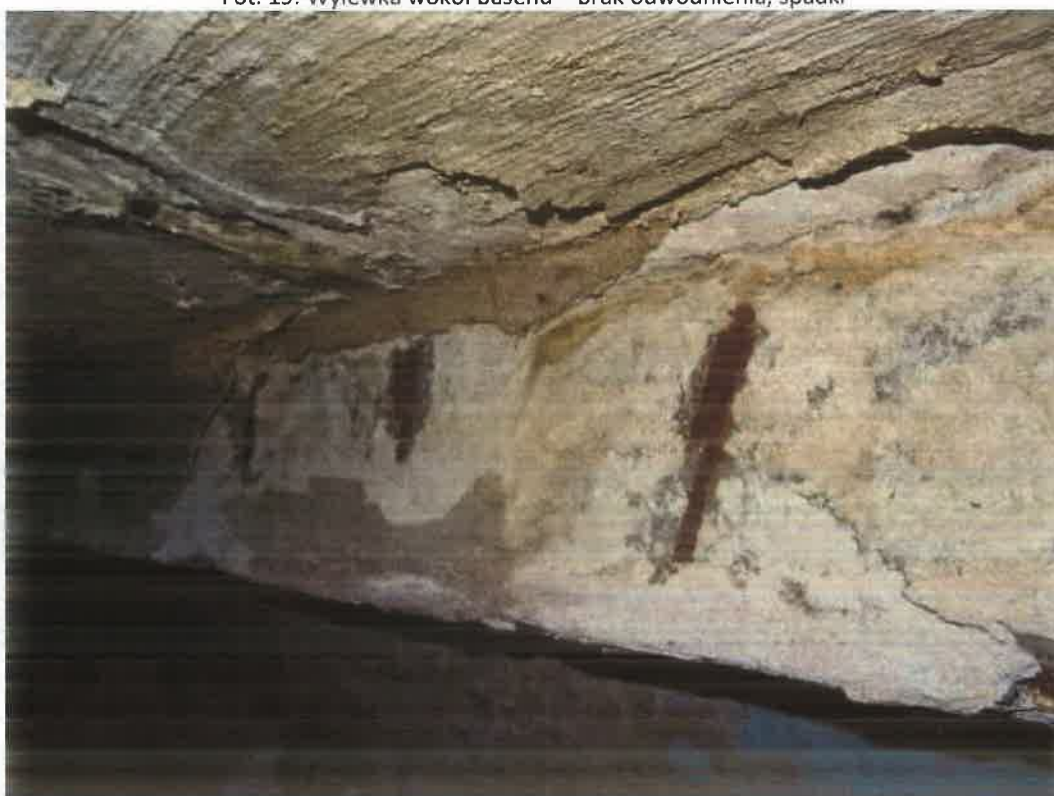
- Stwierdzono występowanie korozji części prętów zbrojenia głównego niecki basenu, co jest spowodowane miejscowo zbyt małą warstwą otuliny oraz przebiegającymi procesami karbonatyzacji betonu.

Fot. 20. Korozja zbrojenia

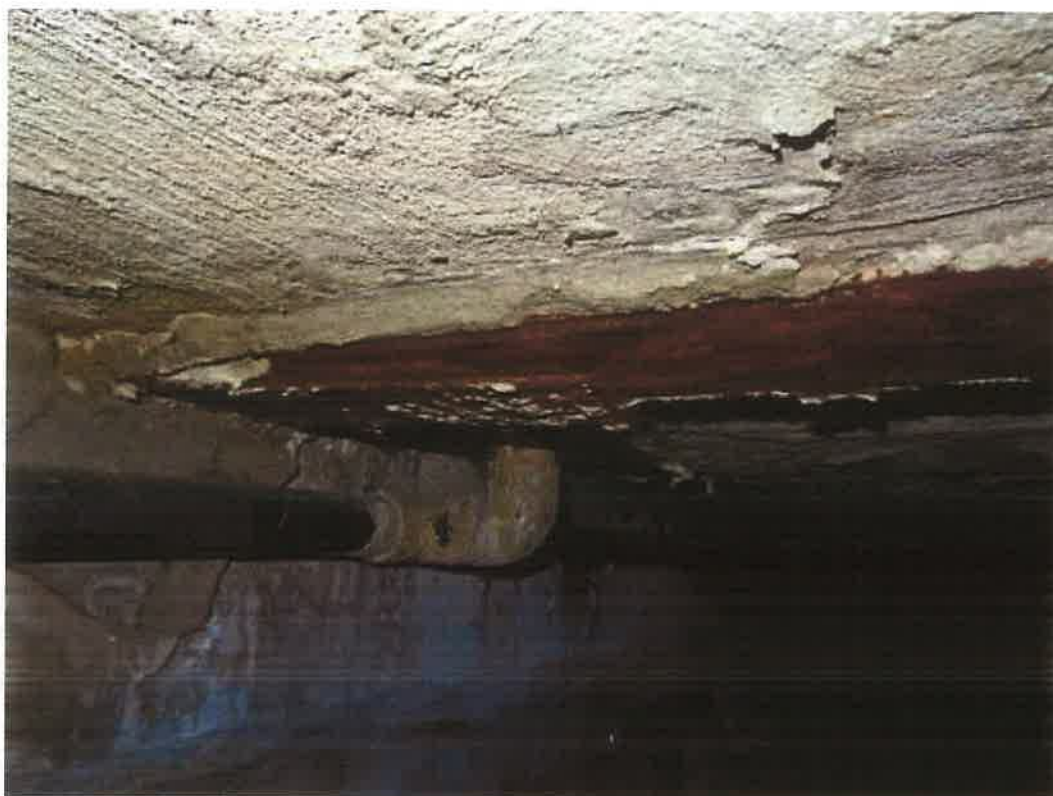
Fot. 21. Korozja belki stalowej stropu

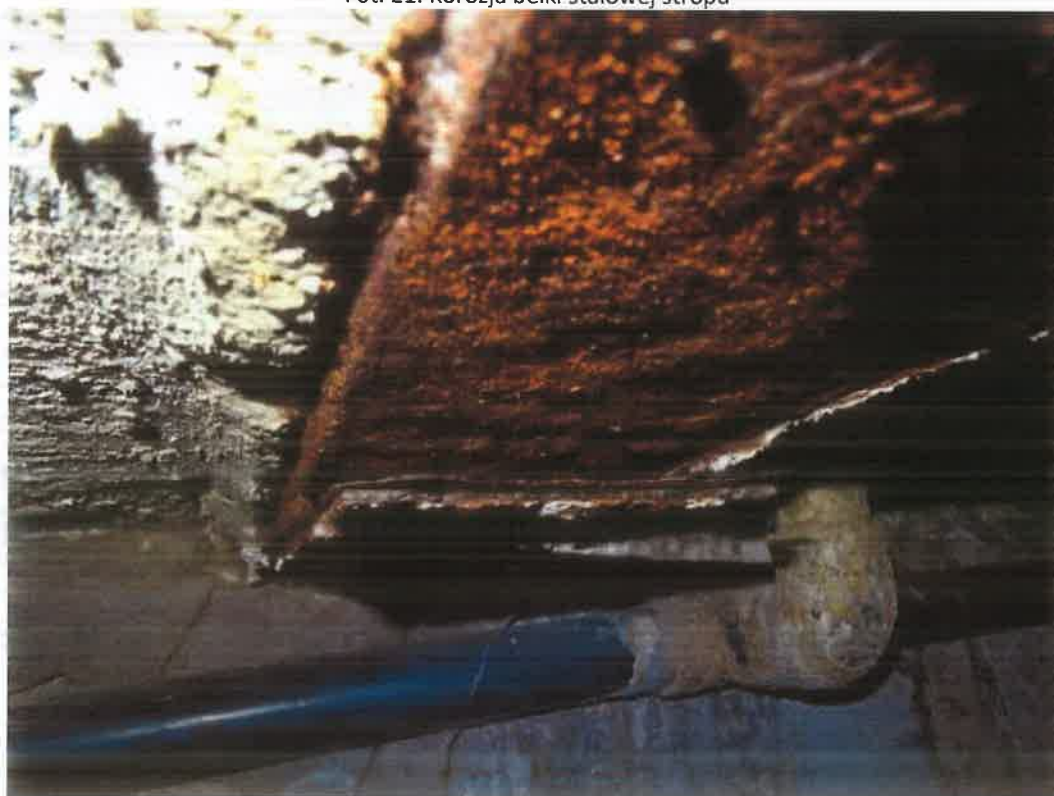
Fot. 22. Korozja belki stropowej

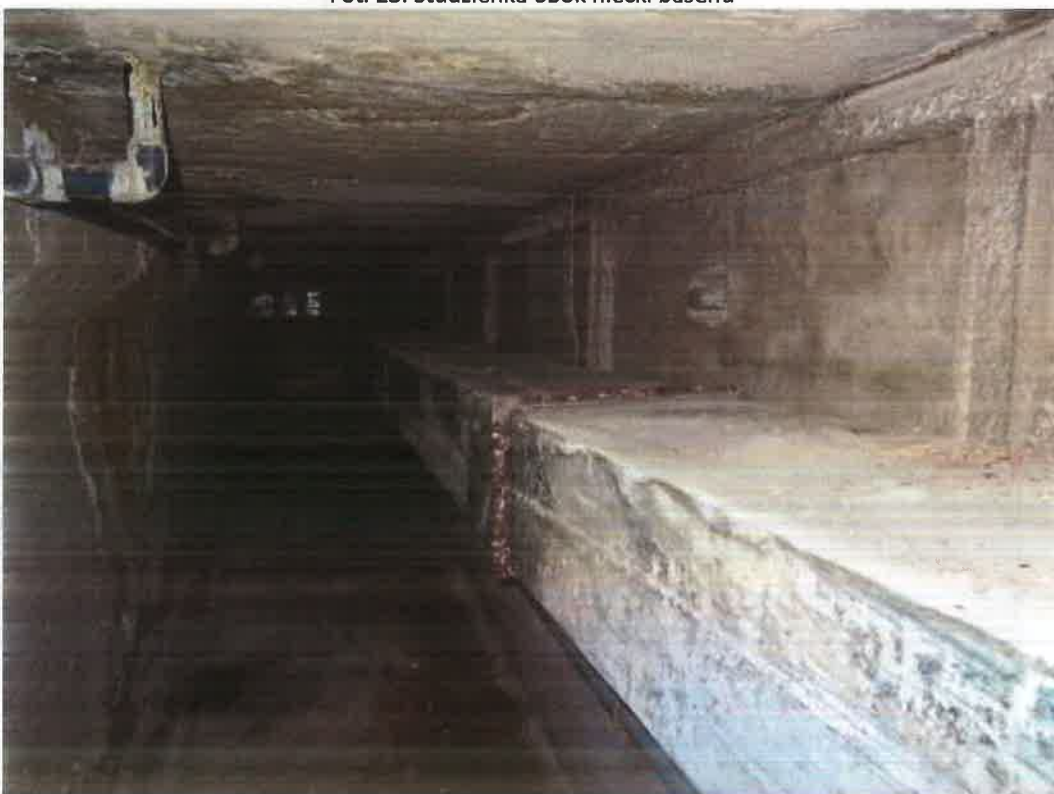
Fot. 24. Posadzka obok basenu – brak odwodnienia, spadki

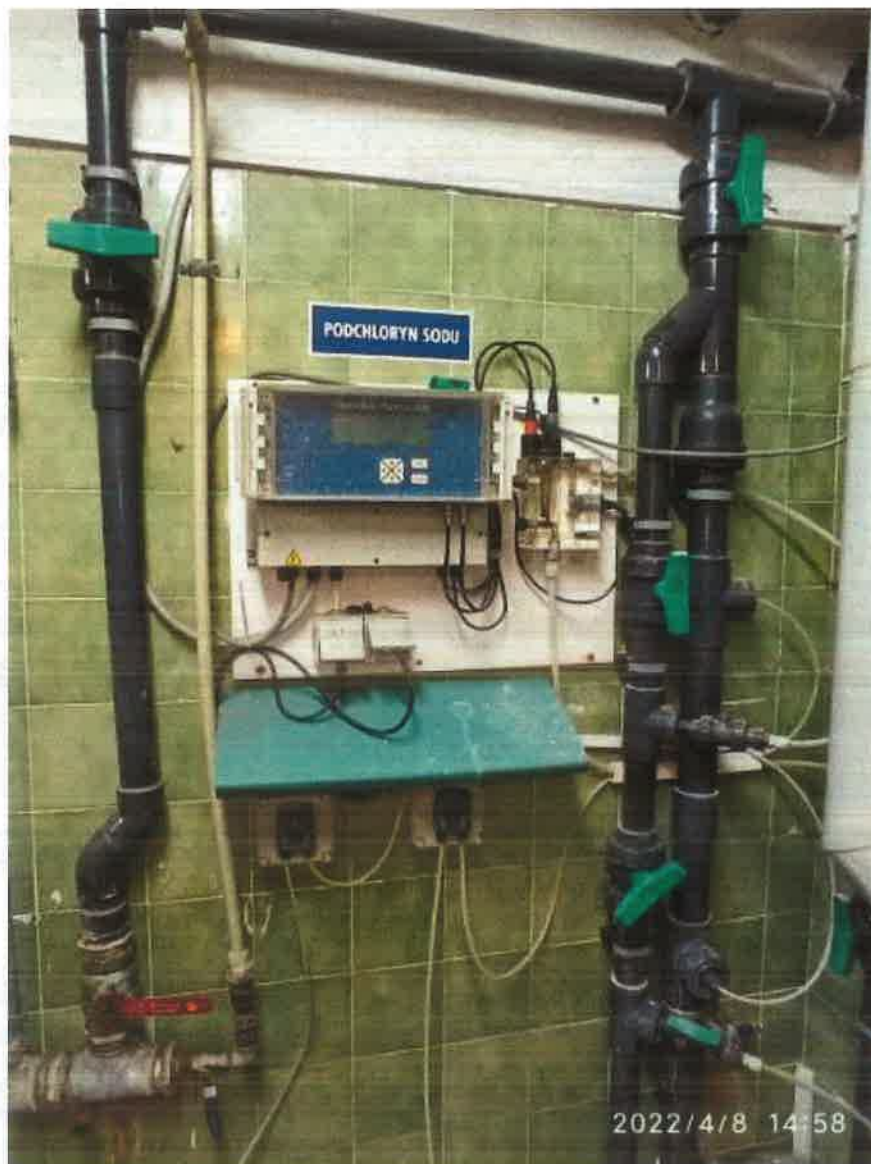
- Stwierdzono na instalacji wody basenowej zawory kulowe ustawione w pozycji pośredniej, co wskazuje na brak stabilizacji hydraulicznej (by-pass wymiennika przeponowego oraz układ dozowania podchlorynu sodu i korekty pH).

Fot. 27. Układ kontrolny CHEMODATA 999. Widoczna nieprawidłowa pozycja zaworu kulowego.

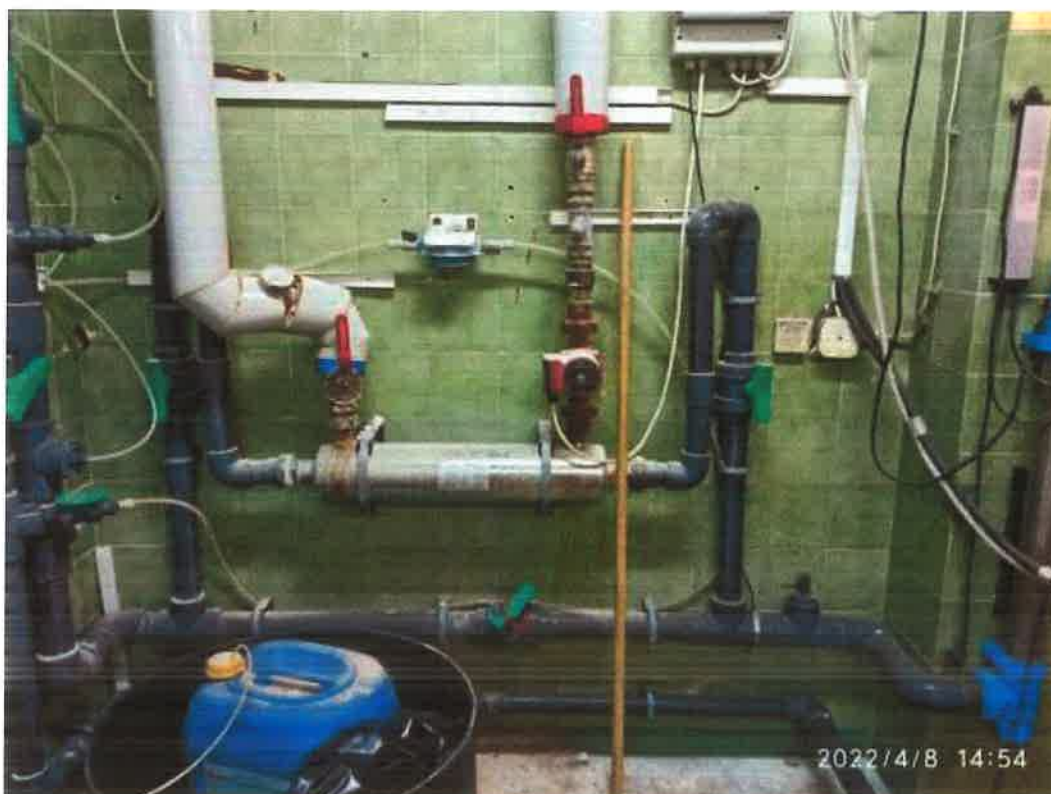
- Należy zweryfikować czy zastawany wymiennik przeponowy woda grzewcza/woda basenowa ma wystarczającą moc cieplną (brak możliwości odczytania typu i parametrów z tabliczki znamionowej urządzenia). Podczas wizji lokalnej użytkownik zgłaszał małą wydajność układu podgrzewania.

Fot. 28. Układ podgrzewania wody basenowej z wymiennikiem przeciwprądowym woda grzewcza/woda basenowa. Widoczna nieprawidłowa pozycja zaworu kulowego.

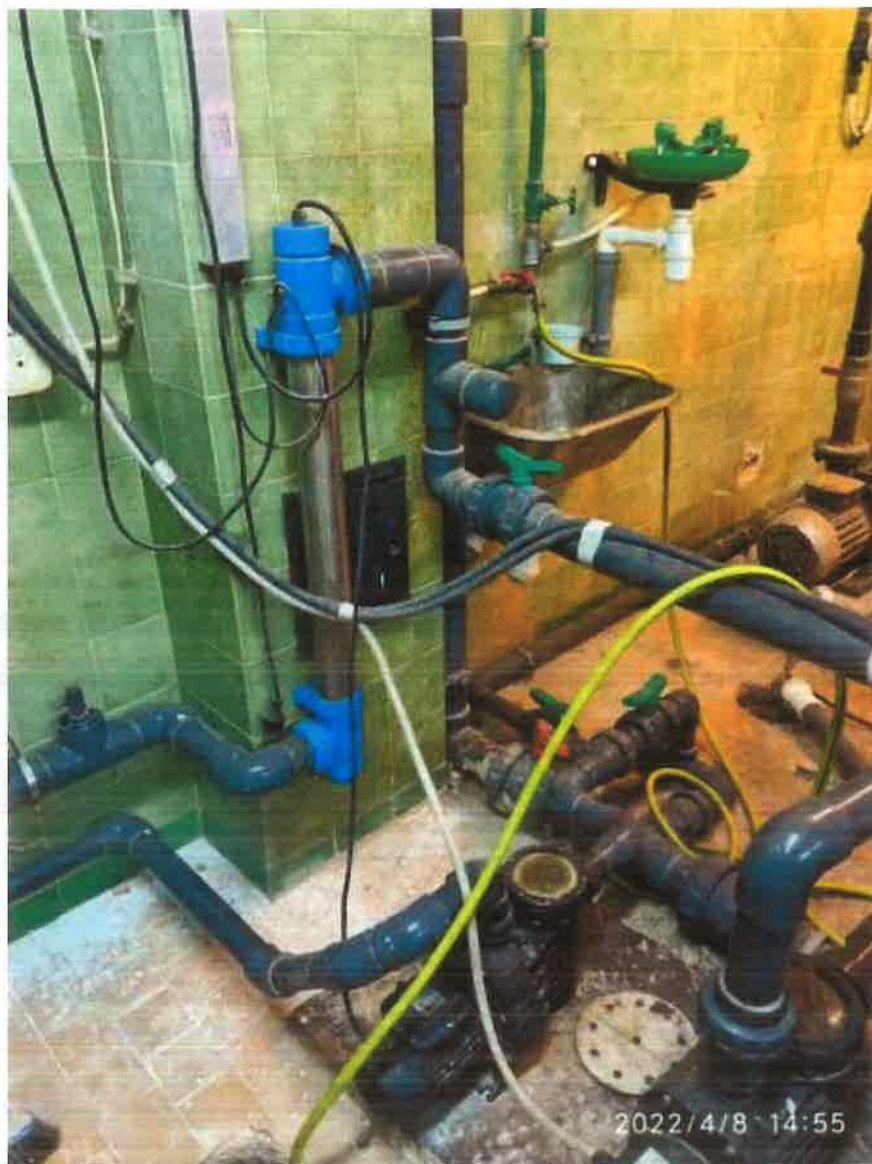
- Układ technologii basenu nie posiada układu dozowania koagulantu celem wytrącenia cząstek koloidalnie rozproszonych.
- W trakcie wizji lokalnej stwierdzono odłączony od zasilania element dezynfekcji lampą UV.

Fot. 29. Wstępna dezynfekcja lampą UV.
