EKSPERTYZA NR 500.49.56

**EKSPERTYZA TECHNICZNA ORAZ REKOMENDACJE DOTYCZĄCE JEGO
EWENTUALNEJ ROZBUDOWY, MODERNIZACJI LUB ZMIANY SPOSOBU
UŻYTKOWANIA BASENU WRAZ Z URZĄDZENIAMI ZNAJDUJĄCEGO SIĘ
W BUDYNKU NR 5, 10. WOJSKOWEGO SZPITALA KLINICZNEGO
Z POLIKLINIKĄ SAMODZIELNEGO PUBLICZNEGO ZAKŁADU OPIEKI
ZDROWOTNEJ W BYDGOSZCZY UL. POWSTAŃCÓW WARSZAWY 5**

Warszawa, 25 kwietnia 2022

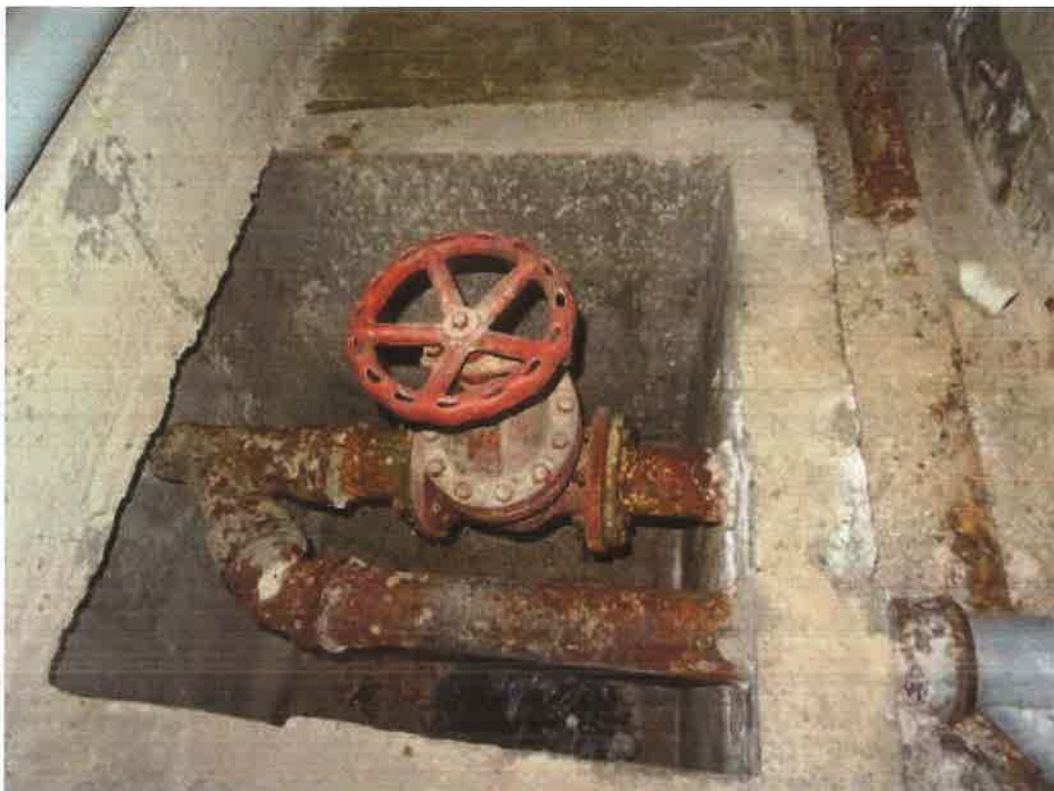
Fot. 23. Studzienka obok niecki basenu

- Brak prawidłowego odwodnienia przestrzeni przy niecce basenu w podpiwniczeniu, co w długim okresie powodowało nasycenie wodą gruntu pod niecką basenu oraz powstanie silnego zawilgocenia ścian podziemia i żelbetowej niecki basenu.

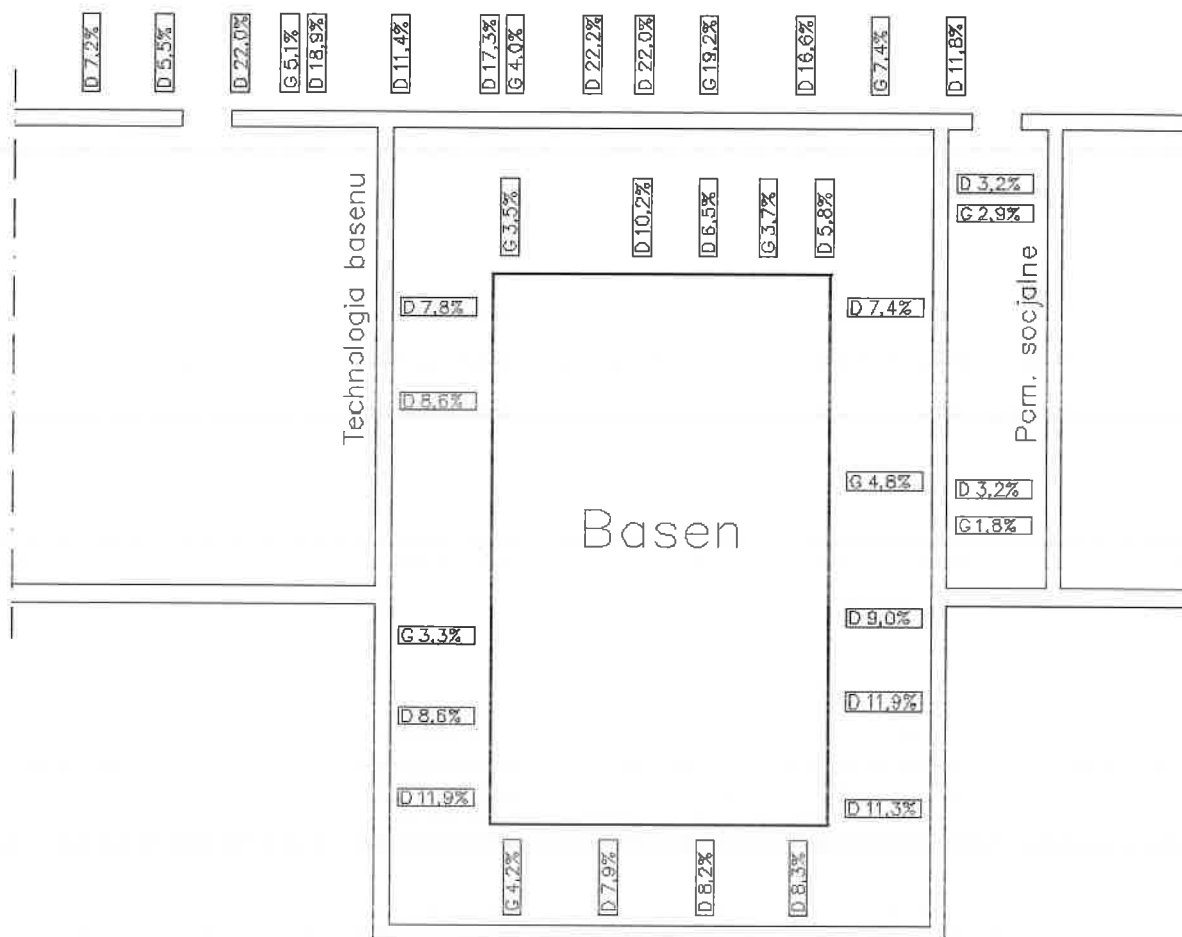
Rys. 2. Badania wilgotności ścian

Wykonano również pomiar wilgotności masowej betonu niecki basenu oraz ścian podpiwniczenia w sąsiedztwie niecki basenu. Pomiar wykonano miernikiem elektronicznym Brennenstuhl Feuchtigkeitsdetector MD_007709. Stwierdzono następującą wilgotność ścian:

- $W_m = 0 \div 3\%$ – mur o dopuszczalnej wilgotności,
- $W_m = 3 \div 5\%$ – mur o podwyższonej wilgotności,
- $W_m = 5 \div 8\%$ – mur średnio zawilgocone,
- $W_m = 8 \div 12\%$ – mur mocno zawilgocone,
- $W_m > 12\%$ – mur mokry.

- Usunięcie przyczyn zawilgocenia ścian piwnic, co należy wykonać przez:
 - Wykonanie izolacji poziomej ścian w poziomie posadzki w piwnicy – zastosować iniekcje ciśnieniowe ścian za pomocą materiału penetrującego (np. Hydrostop-Iniekcynny, Remmers Kiesol C) po ich uprzednim osuszeniu metodą elektroosmozy. Sposób wykonania iniekcji (jednorzędowa/dwurzędowa, ciśnienie iniekcji, czas iniekcji) należy dobrać w zależności od wytycznych producenta dla odpowiedniej grubości murów.

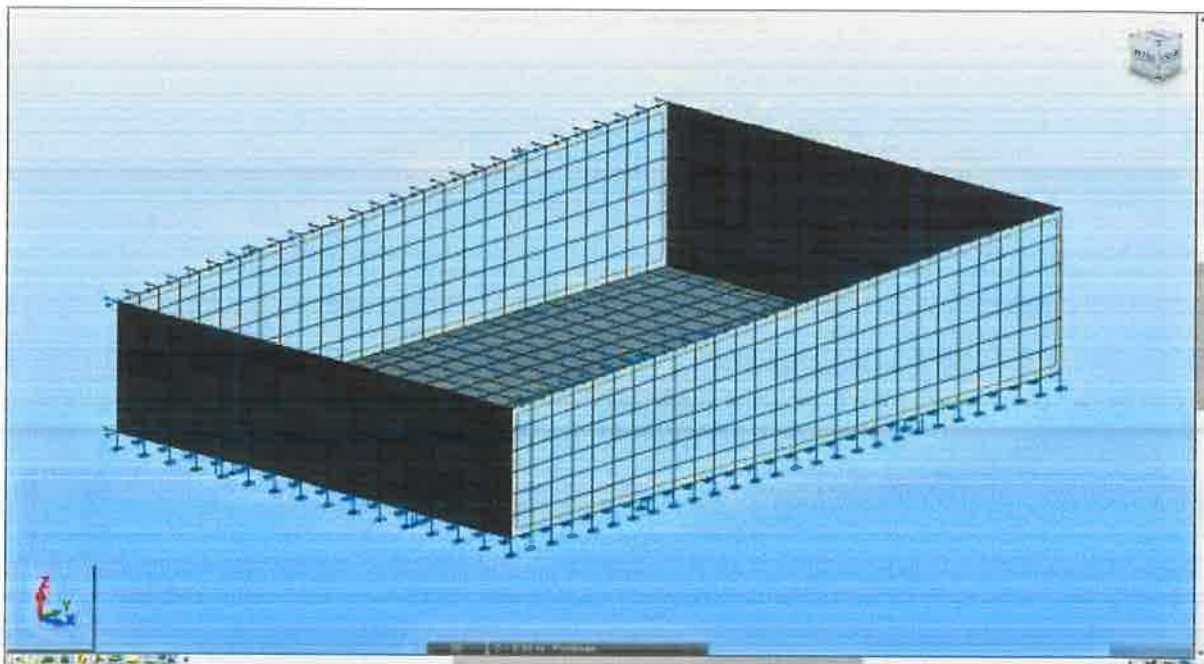
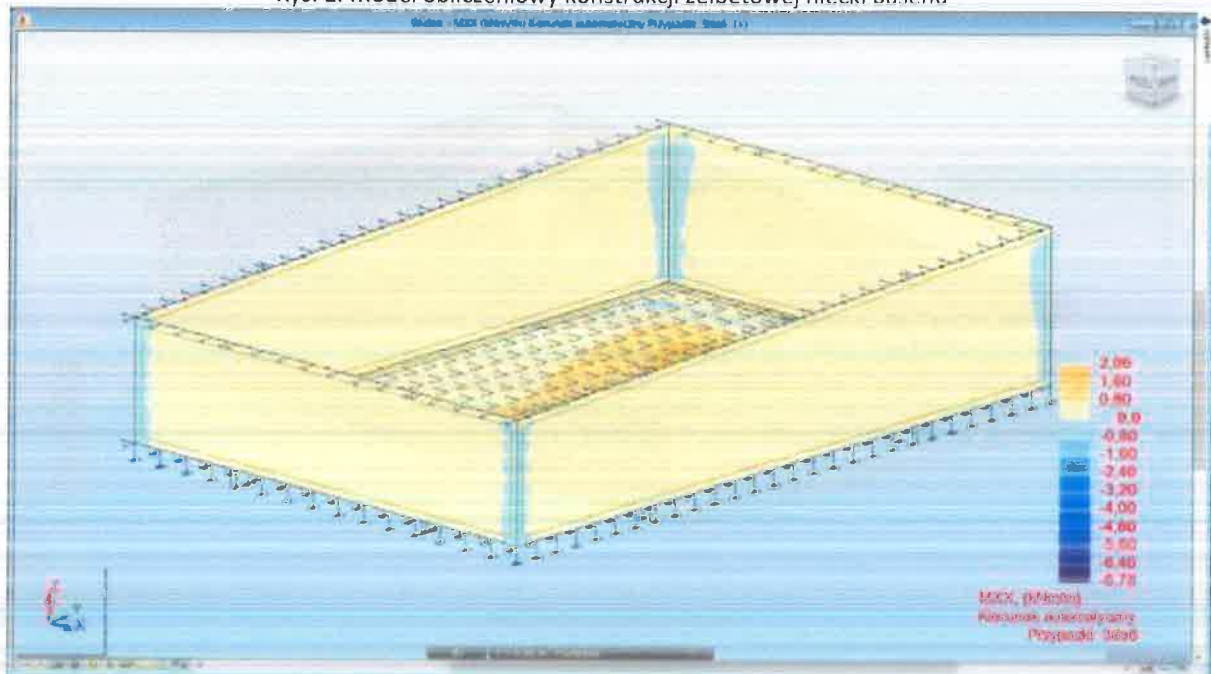
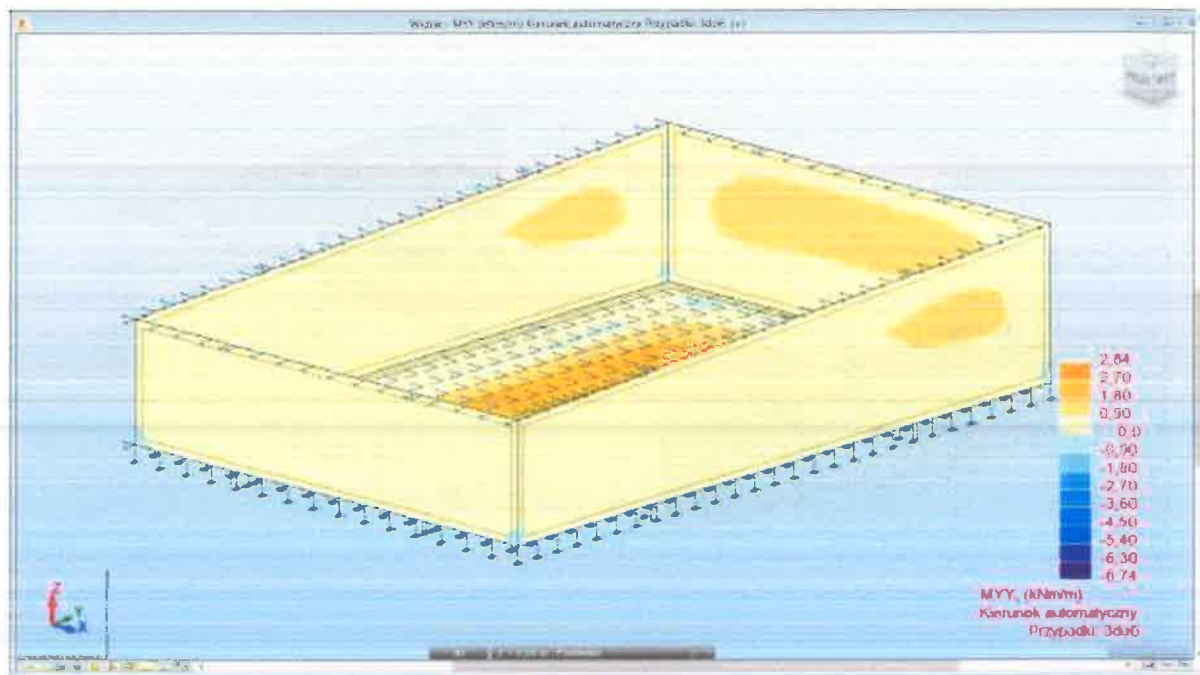
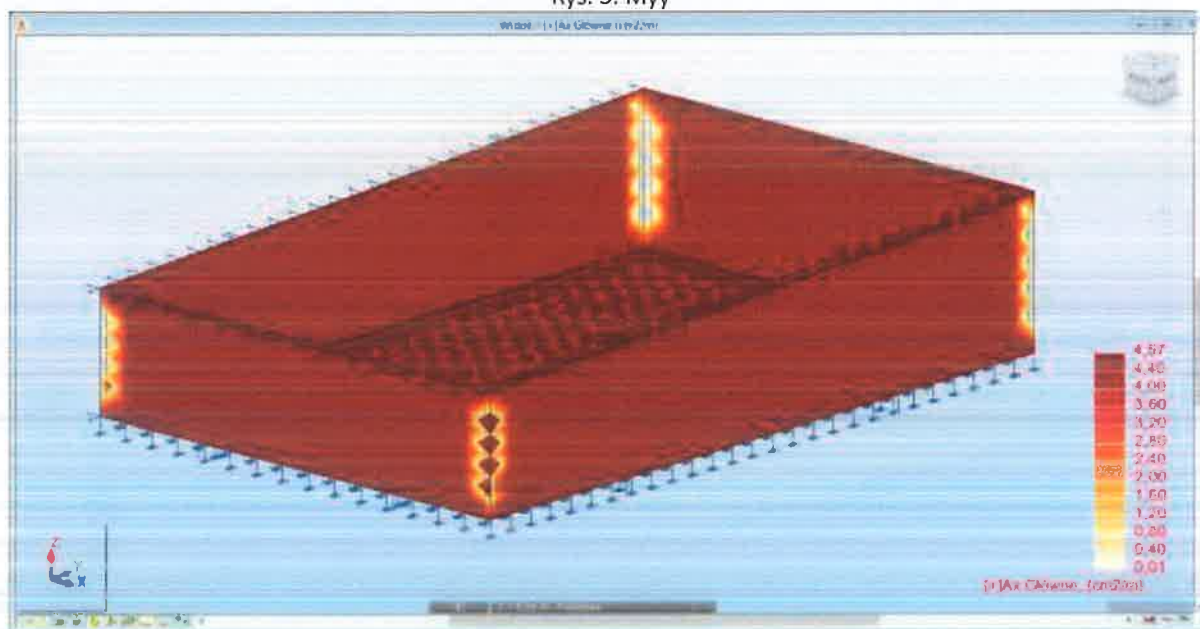
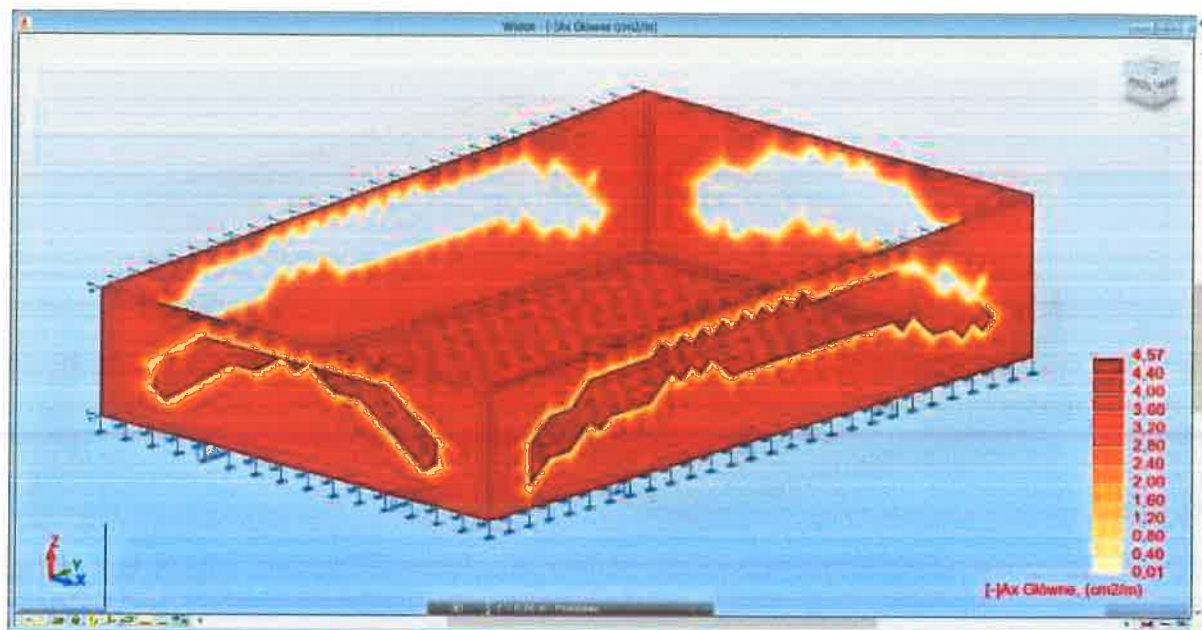
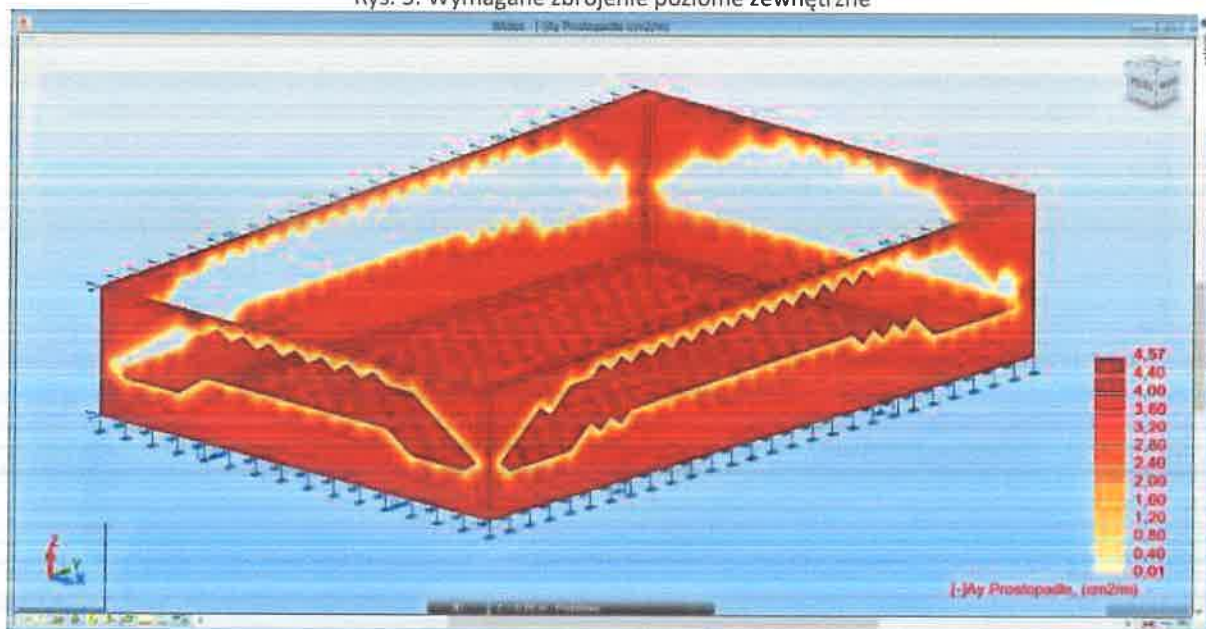
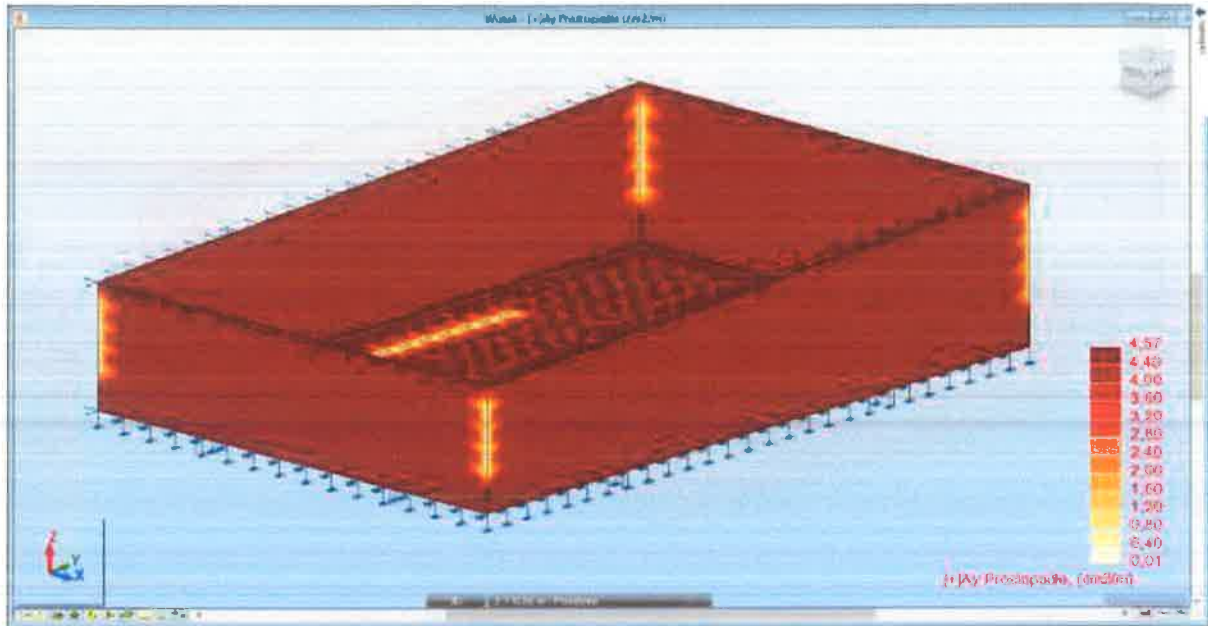
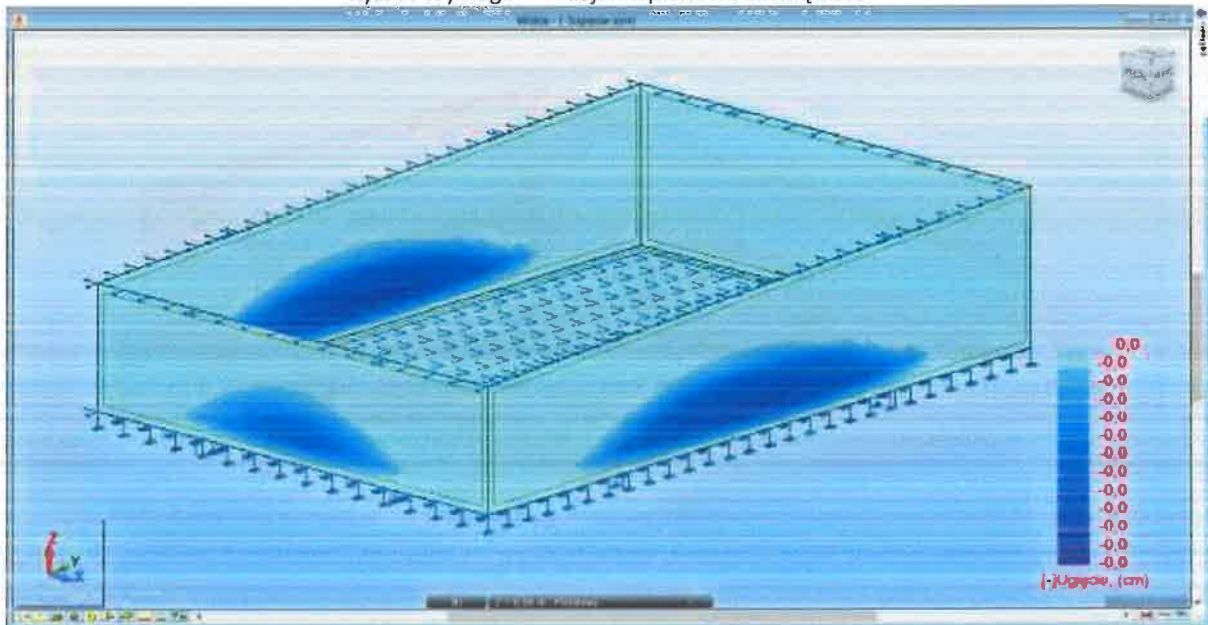
Stwierdzono, że w przyjętym schemacie statycznym basenu nie występują miejsca spiętrzenia naprężeń, mogące spowodować uszkodzenie konstrukcji, pod warunkiem zachowania jej dobrego stanu technicznego.
